巨大地震に備えた 消防防災研究の方向性(その1) —東日本大震災の火災被害を踏まえて—

松原 美之 浦島 邦子

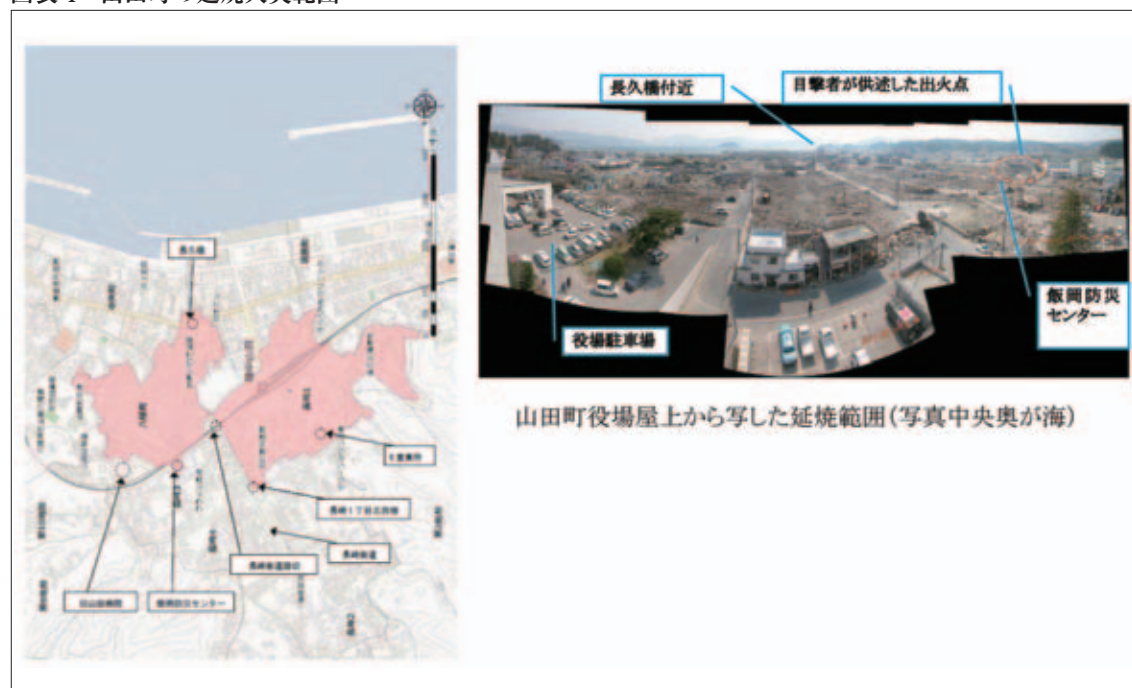
図表4 山田町の延焼火災範囲

大規模な延焼火災が発生した殆どの地域について、延焼範囲の記録、出火・延焼・消防活動に関するヒアリング調査を実施した。図表3は阪神淡路大震災と比較した延焼状況を示しているが、阪神淡路大震災時の最大延焼面積を記録した水笠西公園周辺の2倍に近い面積の延焼火災が山田町では発生

していたこと等、大規模な延焼火災が多く地域で発生していたことがわかる。それぞれの延焼火災地域について、延焼境界線をGPSにて計測し記録していった。

図表4は、山田町の延焼火災の全体写真と延焼範囲を例示している。このように、後世の分析に資することを旨として、全調査地域についての記録が残され、消防研究センターのウェブサイトで公開されている。

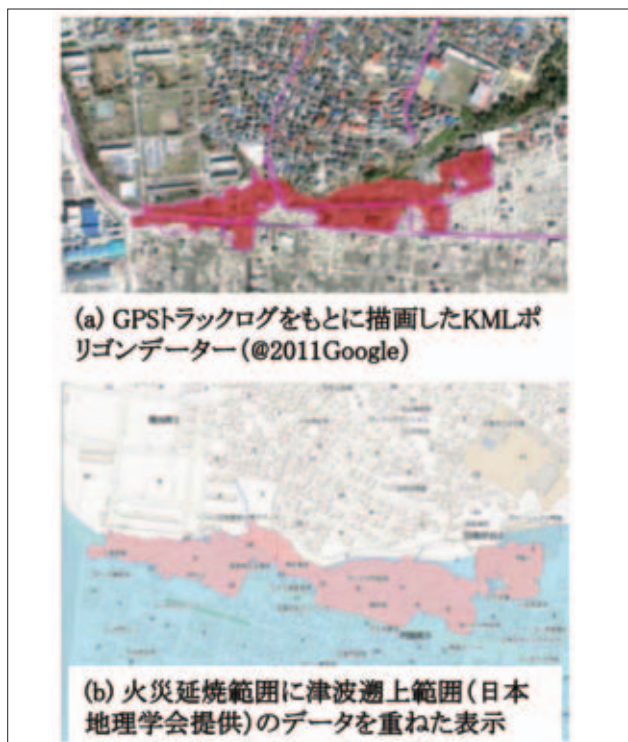
図表5 火災範囲と津波遡上範囲（石巻市門脇地区）
薄赤網掛：延焼範囲、水色網掛：津波遡上範囲

図表5は、石巻市門脇地区の火災について、延焼範囲と津波遡上範囲を重ねて地図上に描いた結果であるが、水陸の境界線周辺で拡大している様子が読み取れる。津波により家屋が破壊され発生した火災が、初期消火活動が困難な中で拡大したと推測できる。

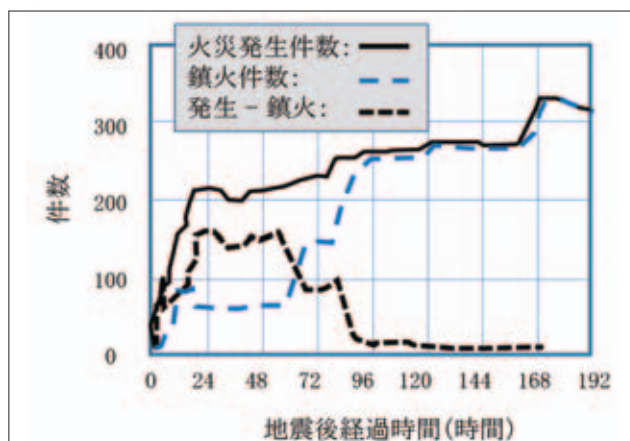
図表7 火災件数の地震後経過時間と火災件数

図表7は地震後の経過時間と鎮火火災の件数の関係を示している。地震発生後50時間までの間、鎮火される火災件数が発生する火災件数に対して低い比率の時間が継続した。これは、津波浸水地域での消防活動の困難性、援助部隊が未着などのために、地域の消防力により対応せざるを得ないこの期間を如何に短縮するか、また、限られた消防力で如何に有効に火災に対応するか、さらに分析と検討が求められる。

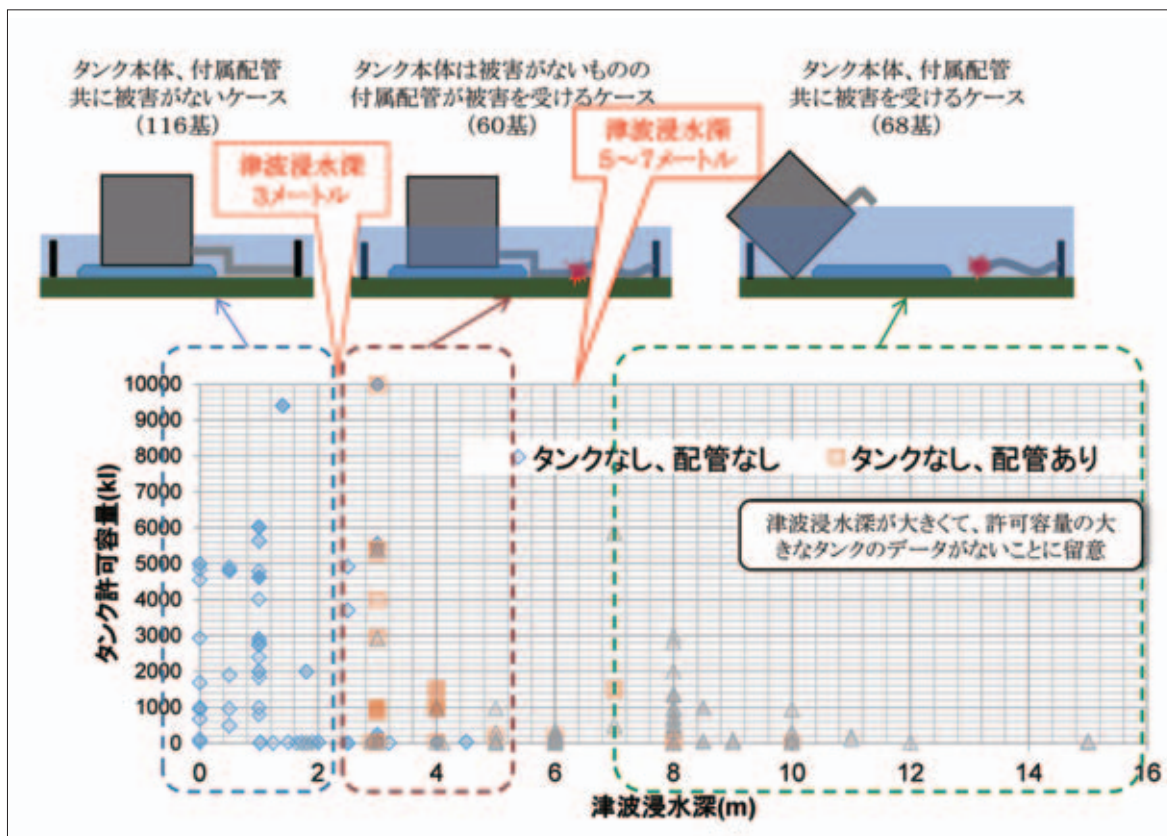
図表 10 浸水深、規模と屋外タンクの被害形態

図表 10 は、今回の震災時に危険物施設が被った津波による被害を、津波の浸水深さとタンク許容量をもとに整理したものである。津波の浸水深が3 mより小さな場合には、タンク本体、配管ともに被害はないが、浸水深が増すに伴って配管が被害を受け始め、そして小さな容量のタンクから本体被害が及んでいる。その結果、大量の石油流出が、津波による配管の破損から引き起こされた教訓を踏まえ、津波浸水が危惧される地域に設置される大容量の石油タンクへの緊急遮断弁の設置などの対策が講じられることとなった。
