地震動の周期に依存した建物被害と新たな課題

地震動の周期に依存した 建物被害と新たな課題

市口 恒雄
安全・システムユニット

松村 正三
客員研究官

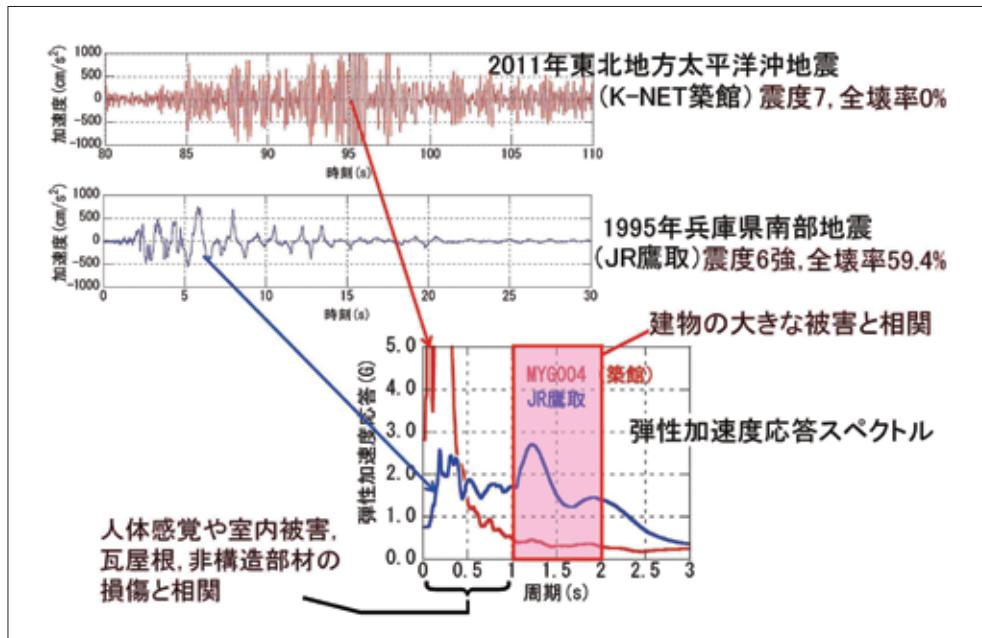
東日本大震災を起こした2011年東北地方太平洋沖地震と阪神・淡路大震災を起こした1995年兵庫県南部地震は、ともに多くの人命を奪い、甚大な被害を及ぼした。しかし、その被害の様相は全く異なる。東北地方太平洋沖地震は、大規模な津波被害を起こしたが、揺れによる建物被害は兵庫県南部地震の時ほど大きくなかった。これは、東北地方太平洋沖地震が建物への影響が少ない周期1秒以下の地震動が顕著であったためである。一方、兵庫県南部地震は、建物に大きな被害を及ぼす周期1~2秒の地震動が顕著であった（図表参照）。

図表 東北地方太平洋沖地震と兵庫県南部地震の地震動の比較

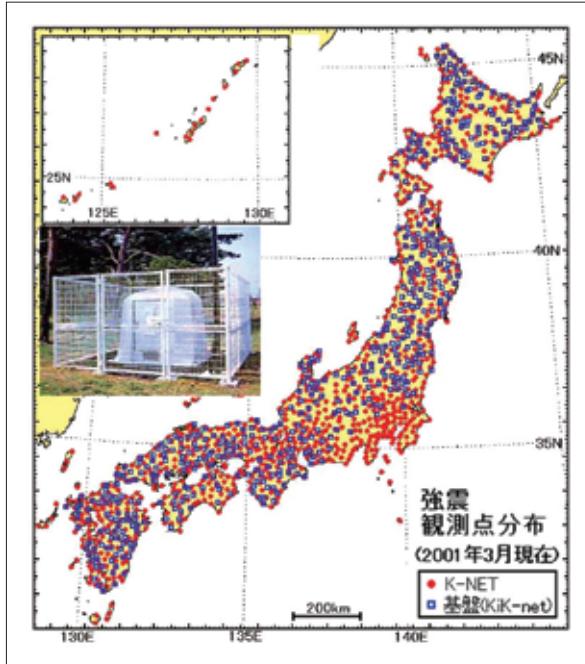
日本には、(独)防災科学技術研究所が全国に約20kmの間隔で設置しているK-NETおよびKiK-netと呼ばれる強震観測施設が1,381箇所ある(図表1参照)。そのほかに、気象庁と自治体の強震観測設備がそれぞれ608箇所と2,839箇所存在する。それらの観測施設には、強い揺れでも針が振り切れない強震計やデータの送信装置などが装備され、地上に置かれた丈夫なケースに収納されている(図表1の写真参照)。

図表1 K-NETおよびKiK-netの強震観測地点と観測設備の写真

KiK-netは地中に設けた地震計と地表の強震計とがセットになったものである。K-NETおよびKiK-netで得られた地震波形などの記録は、インターネットで公開・配信されている²⁾。東北地方太平洋沖地震では、震度6弱以上を記録した強震観測点は200地点以上であった。

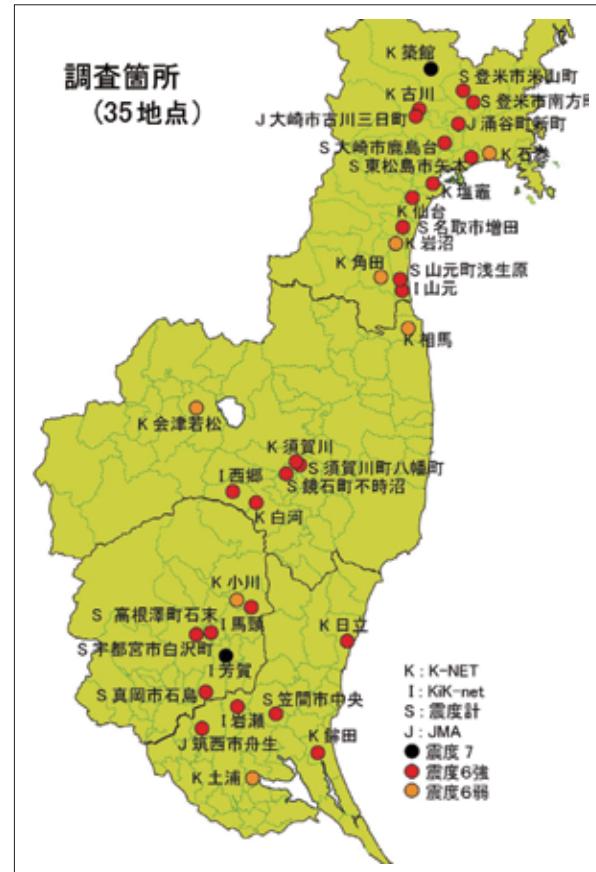
境有紀氏らの研究グループは、2011年3月16日から4月10日までの期間に、周辺の建物が多い個所などを考慮して、200地点の中から35地点を選んで調査を行った(図表2参照)。宮城県16地点、福島県7地点、栃木県6地点、茨城県6地点である。震度といえば、震度7が2地点、震度6強が26地点、震度6弱が7地点となった。

図表2 東日本大震災による建物被害の調査地点

現地調査の方法は、強震計が設置された観測点を中心に半径200m以内の建物全棟の被害チェックである。ただし、倉庫や車庫、および地滑りなどによる建物被害は対象外としている。半径200m以内と限定する理由は、この範囲内であれば、地震動が観測

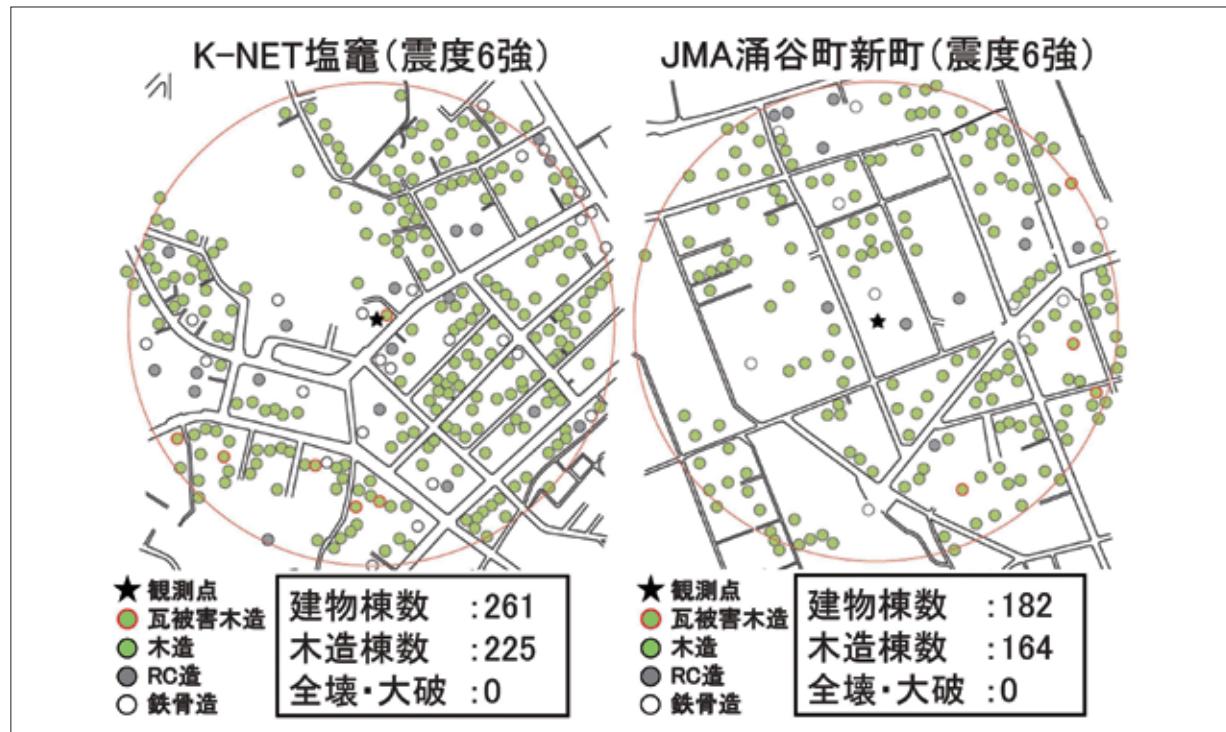
現地では、建物の外観から全壊や大破を判定し、屋根瓦被害の有無を含めて、木造、RC造(鉄筋コンクリート構造)、鉄骨造など構造種別や階数などを区別して、地図上にプロットする。図表3の左側はK-NET 塩竈の観測点(★印)を、右側は宮城県涌谷町にある気象庁の観測点(★印)を中心とした例である。これらの例では、建物の全壊・大破ではなく、若干の瓦被害で済んでいた。ほかの地域の調査結果でも、被害状況は概ね同様であった。

図表3 東日本大震災による建物被害の調査例

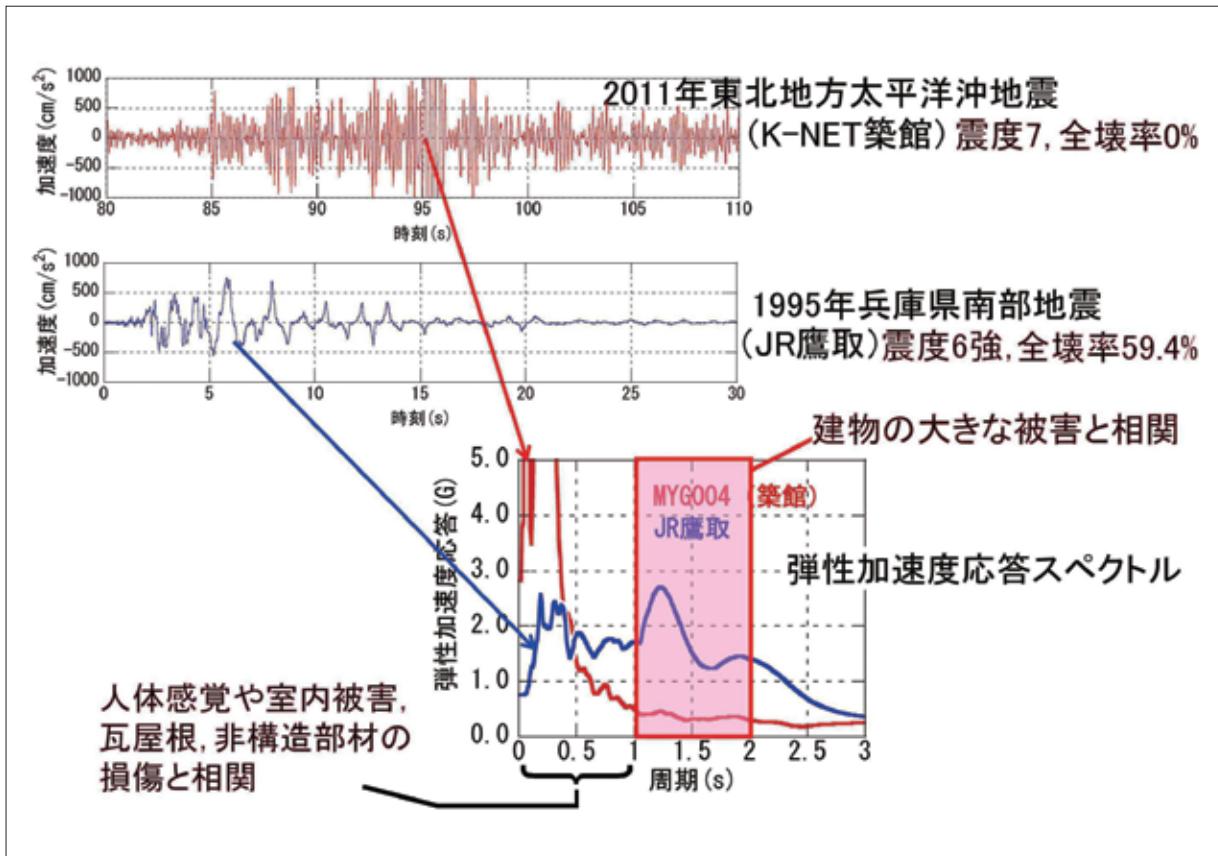
図表5は、東北地方太平洋沖地震と兵庫県南部地震の地震動の比較例である。それぞれの測定地点は、宮城県のK-NET築館とJR西日本の鷹取駅構内である。築館

では震度7で全壊率0%であるのに対して、鷹取では震度6強に対して全壊率59.4%であり、両者には極めて大きな違いがある。

両者の揺れの特徴を見ると、大きな違いがあることがわかる。東北地方太平洋沖地震では短い周期の強い揺れが長時間続いたのに対して、兵庫県南部地震では比較的周期の長い揺れが観測されて

いた。地震動の縦軸の単位cm/s²は加速度を示しており、通常は「ガル」と呼ばれる単位である。980 cm/s²を1G（重力加速度）として、Gで表すこともある。東北地方太平洋沖地震のグラフでは最大値が1,000ガルを超えていたが、1,000ガル以上の部分を省略して図示している。この地震動のグラフから、振動強度（弾性加速度応

図表5 東北地方太平洋沖地震と兵庫県南部地震の地震動の比較

答) と周期との関係を表すグラフを描けば、2つの地震動の特徴の違いは一目瞭然である。東北地方太平洋沖地震では周期が0.5秒以下の振動強度が大きいが、周期が1~2秒の領域では、兵庫県南部地震の方が振動強度は大きい。建物被害に関しては、周期が1~2秒の地震動の影響が大きく、被害率との相関も指摘されている。一方、周期が1秒以下の振動は、人体感覚と合致しており、瓦屋根や壁などの非構造部材や室内被害との相関が見られる。

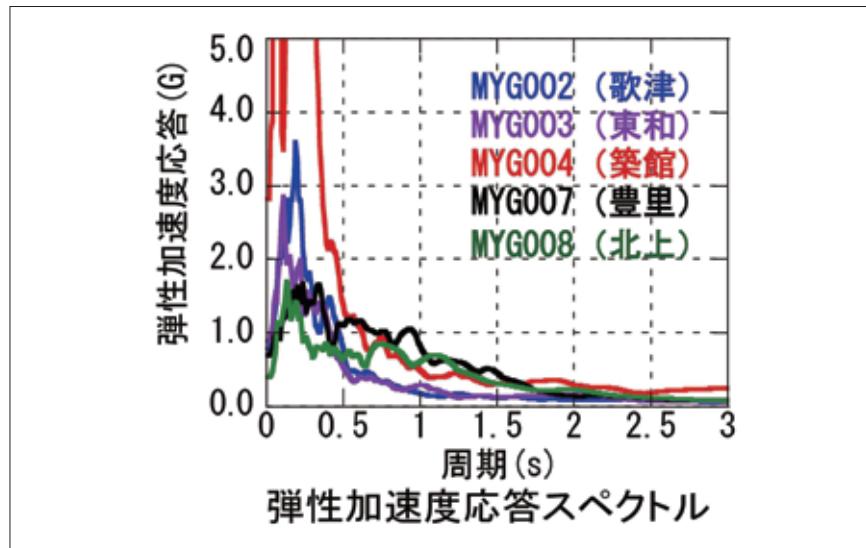
東北地方のほかの測定地点でも、弾性加速度応答は、0.5秒以下の周期で大きく、建物被害に結びつく1~2秒周期では小さかった(図表6参照)。東日本大震災では、建物に影響する地震動が大きくなかったから、建物被害がさほど生じなかつたのである。建物の耐震性が兵庫県南部地震以来向上したというわけではない。従って、東北地方太平洋沖地震という超巨大地震でも大丈夫だったからといって、今後の大地震で建物は大丈夫だろうと即断するわけにはいかない。

図表6 複数の測定地点での地震動のスペクトル

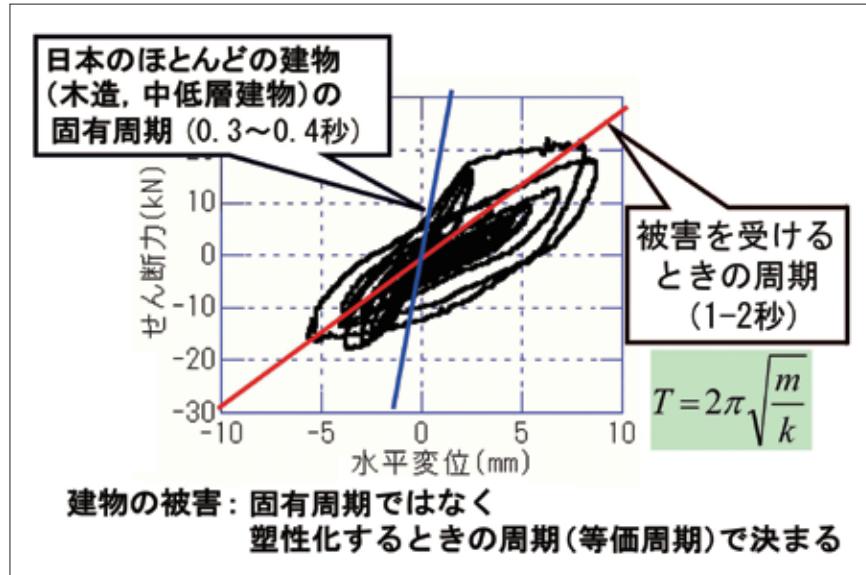
ただし、ほとんどの木造家屋や中低層建物は0.3~0.4秒の固有周期を持つことがわかっており、それよりも長い周期1~2秒の地震動で大きな建物被害が起きるというのは、奇妙な現象に思える。この固有周期0.3~0.4秒というのは弾性限界内での周期であり、弾性限界を超えて塑性変形が起き始めると共振する振動の周期は長くなると考えられる。建物の被害は、塑性化するときの等価周期で決まり、非線形モデルによるシミュレーションや模型実験の結果(図表7参照)によっても確かめられている。周期が1~2秒の地震動は、たとえ一回の振動であっても、建物の塑性化を引き起こして大きな被害を与えることがある。従って、周期が1~2秒の地震動は、「キラー・パルス」という呼称

図表7 模型実験による結果

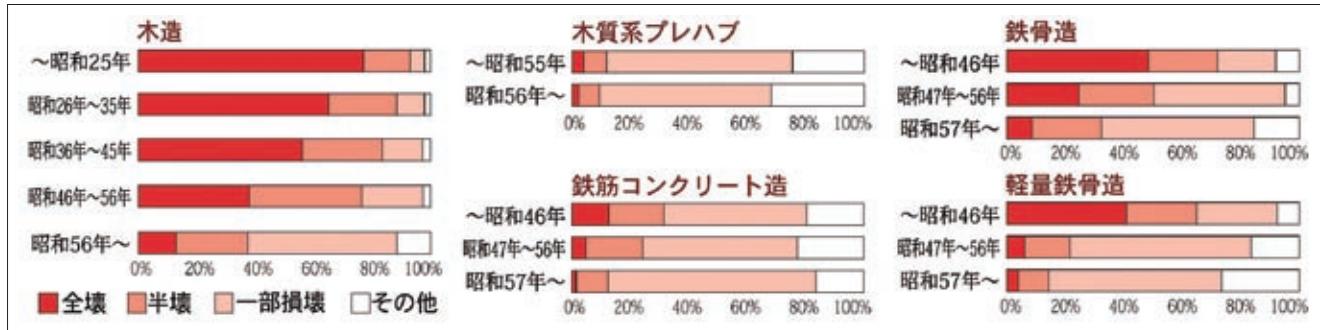
図表8 芦屋市における建築物の築年代別の被害状況

和56年)6月以前に建てられた住宅が多く、しかも築年数が古いものほど全・半壊が多くなっている(図表8参照)。市域のほぼ中央を東西に縦断した震度7の帶上に位置する地域では、全・半壊率が90%を超えた地域も存在する。この地域では、人的被害も多く発生した。

芦屋市(人口約9万人)では、建物の全棟調査により、「芦屋市／建築物の被害と復旧⁵⁾」として詳細な記録を残している。芦屋市域全建築物15,421棟のうち、全壊は4,722棟、半壊は4,062棟となり、全・半壊率は57%に達した。建物数としては、木造住宅が圧倒的に多く、10,514棟のうち約70%が全壊または半壊の被害にあった。木造住宅に次いで多い鉄筋コンクリート造の建物も2,577棟のうち20%強が全・半壊している。

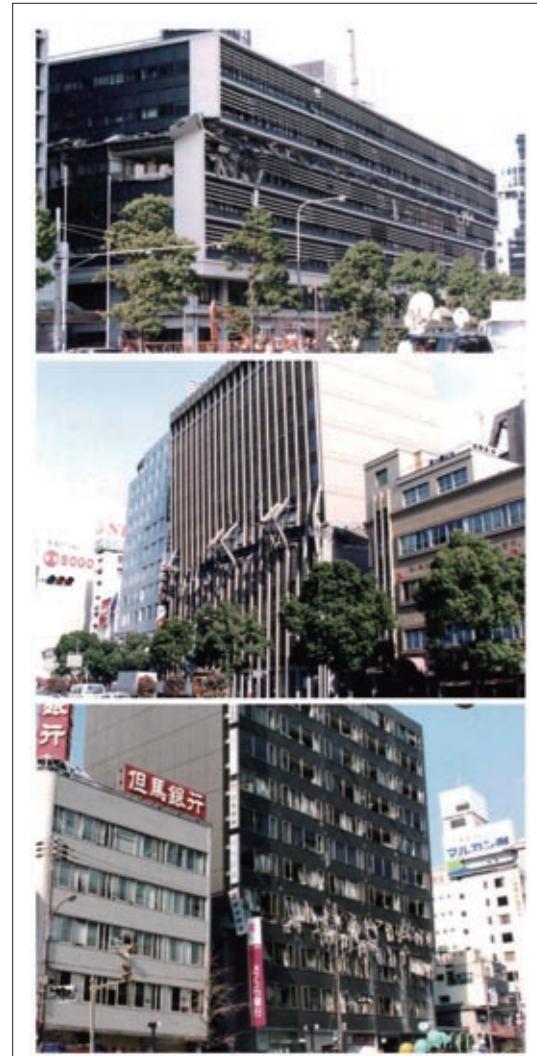
柱が折れて上層階が落下する現象は、「層崩壊」と呼ばれる。層崩壊は、木造住宅だけではなく、鉄骨造や鉄筋コンクリートのビルでも起きた(図表9参照)。兵庫県南部地震の発生時刻が午前5時46分と早朝であったため、ビルの層崩壊による死傷者は少なかつたと考えられる。もし、地震が昼に発生し、百貨店などの人の集まる商業ビルで層崩壊が起きれば、多数の死傷者が出たことは想像に難くない。

図表9 兵庫県南部地震によるビルの層崩壊

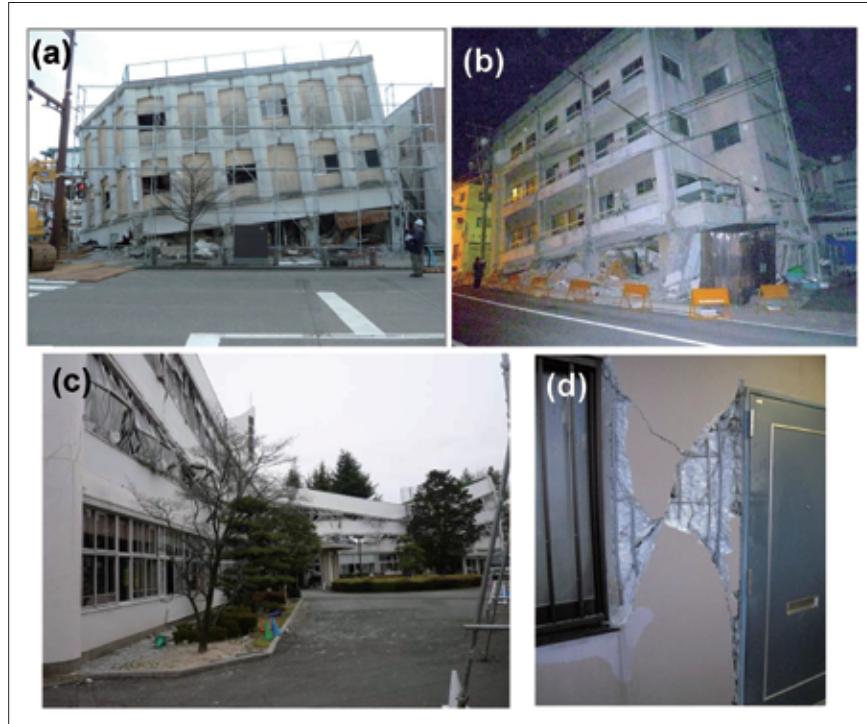
境有紀氏たちの調査によれば、東北地方太平洋沖地震による建物の全壊・大破率はわずか0.47%である。しかし、国土交通省国土技術政策総合研究所と(独)建築研究所の合同チームの報告^{3,4)}によれば、層崩壊した建物も存在し、建物によっては大きな被害を受けた。図表10(a)および(b)は、交差点に面した鉄筋コンクリート造の建物である。いずれも1階部分は店舗であり、耐力壁の少ない「ピロティ」構造となっていた。両者とも交差点に面した隅柱のせん断破壊が原因で1階部分が層崩壊を起こした。ただし、

1階が柱だけのピロティ住宅は、地震に耐えさえすれば流水圧を受けにくく、津波の被害からはのがれた例も報告されている。図表10(c)は大学の校舎で、以前から耐震強度の不足が指摘されており、補強を計画している段階での被災となった。敷地内のすぐ隣の建物では、外見上の被害は全く観測されなかった。図表10(d)は、一部損壊として最も多く観測された壁被害の例である。

図表 10 東北地方太平洋沖地震による建物被害

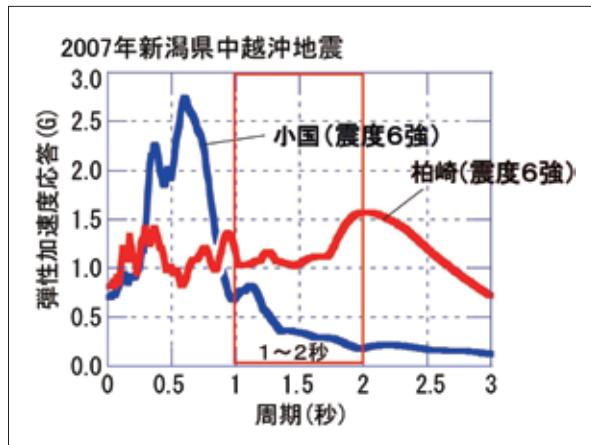
図表 11 では、周期が 1~2 秒の地震動が観測された地震に印を付けたが、地震動の周期は、地震の震源過程だけで決まらず、観測点での地盤の状況や地震波の伝搬経路に大きく左右される。図表 12 は、新潟県中越沖地震の時に、長岡市小国町と柏崎市で観測された弾性加速度応答である。小国町では周期が 1 秒以下の地震動が顕著であるが、柏崎市では周期 2 秒あるいはそれ以上の周期の地震動が顕著になっている。この様に、同じ地震であっても、場所によって地震動は異なる。従って、地震による建物被害の軽減研究において

図表12 新潟県中越沖地震のスペクトル

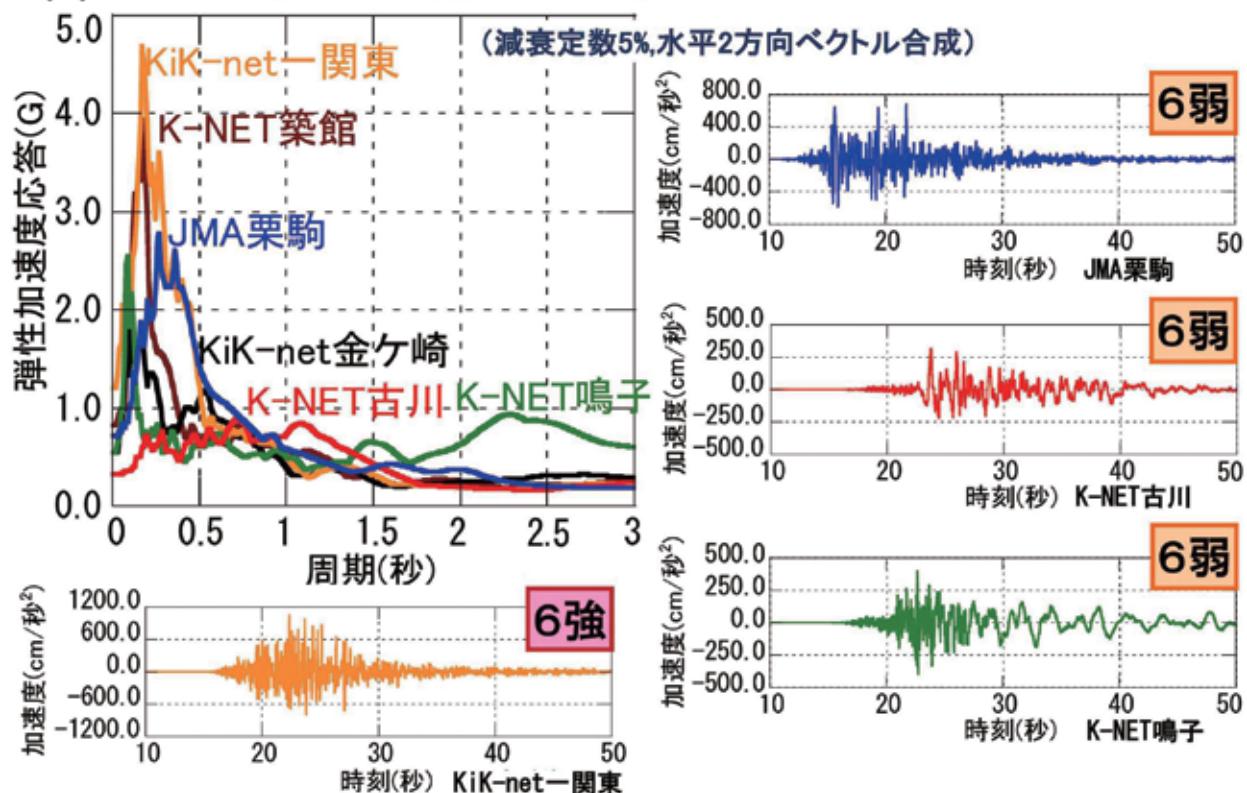
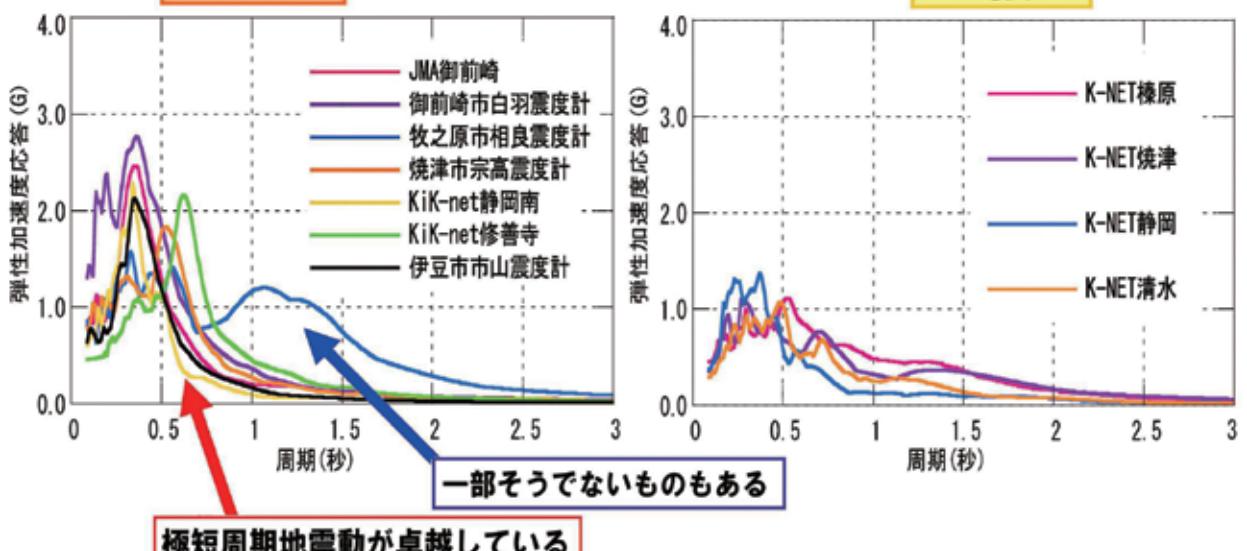
2008 年岩手・宮城内陸地震や 2009 年の駿河湾を震源とする地震では、観測地点のほとんどでは短周期地震動であったが、K-NET 古川や K-NET 鳴子などの特定の観測地点では周期が 1~2 秒の「やや短期地震動」や周期 2 秒以上の「長期地震動」が観測されている(図表 13)。この 2 つの地震による建物被害調査の結果をまとめたのが図表 14 である。いずれの地震でも、瓦屋根の被害を除き、調査域内では全壊や大破といった大きな建物被害はなかった。ただし、岩手・宮城内陸地震は、全体として 176 棟の全・半壊被害と 23 名の死者・行方不明者を出し、一関西観測点(岩手県一関市巖美町)では、4,022 ガルというそれまでの観測史上最大の地震加速度が記録された。

図表13 岩手・宮城内陸地震と駿河湾を震源とする地震のスペクトル

(a) 2008年岩手・宮城内陸地震

(b) 2009年駿河湾の地震

減衰定数5% 水平2方向合成ベクトル和

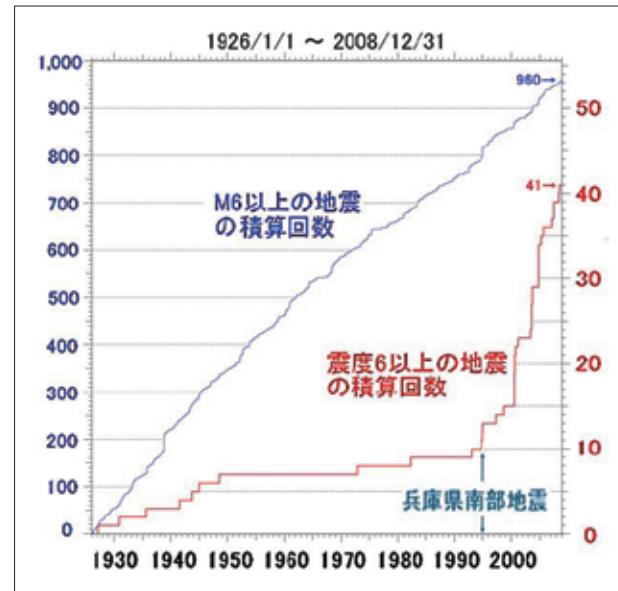
気象庁が計測震度を取り入れた1996年以降、計測震度6弱以上の出現頻度が、旧震度6以上に比べて飛躍的に増加した^{9,10)}。図表15から、地震の発生頻度自体は大きく変化していないが、震度6弱以上を記録した地震の回数が1996年頃を境に、発生率にしておよそ15倍と大きく増加している様子がわかる。この理由は、旧震度評価が行なわれていた観測拠点数に比べて計測震度計の設置点数がはるかに増加し、それによって最大震度の観測漏れがほぼ無くなったりであろうと説明してきた。これは一見、合理的な解釈にも思えるが、15倍にも及ぶ発

図表15 震度6以上の地震の積算回数

生率の違いを説明しきれるかどうかは不確かである。この発生率の一部は、計測震度と旧震度との間に生じたずれに起因している可能性は否定できない。

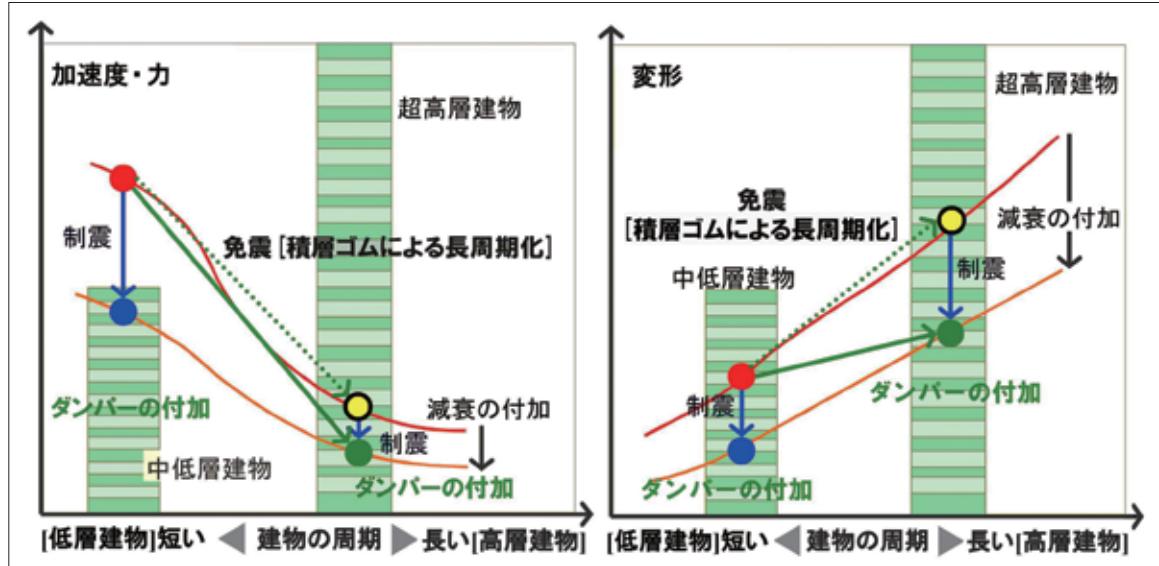
図表 16 建物に加わる力と変形

物の固有周期は長くなって、地震動の卓越周期との差が大きくなり、その結果、建物に伝わる力や加速度は小さくなる（図表 16 左図）。ところが、建物の揺れの振幅、即ち変形は、超高層建物になれば逆に大きくなる（図表 16 右図）。制震構造では、地震のエネルギーをダンパーに吸収することによって、建物に加わる力を小さくして、同時に建物の変形を抑えることができる。一方、免震構造では、積層ゴムなどを用いて等価的に建物の共振周期を長くすることによって、建物に伝わる力を小さくすることができる。

図表 18 のような積層ゴムや鋼材ダンパーを入れて、地震動が建物に直接伝わらないようにした構造である。免震構造部分を含む建物の固有周期を長くすることによって地震動は建物に入り難くなる（図表 16 参照）。固有周期が長くなると、建物内部に掛かる力は小さくなるが、逆に変形は大きくなる。この変形を積層ゴムや鋼材ダンパーなどに集中させて、建物上部に被害が出ないようにしている。ただ、風圧の影響が大きい超高層建物では、風による建物の揺れが大きくなる可能性があるので、免震機構の設置には十分な注意が必要である。また、床や建物が地面と異なる動きをするので、出入り口や建物周囲で地面とのジョイント部に十分配慮を払う必要がある。

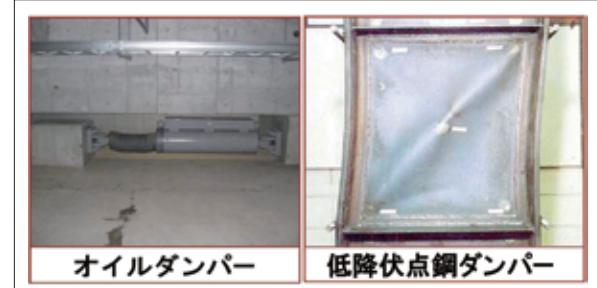
(a) 層間ダンパー型制震構造：建物の上層の床と下層の天井（または床）とをダンパーを用いて連結し、ダンパーにエネルギーを吸収させて建物の損傷を防ぐ。ダンパーには、図表 17 に示したオイルダンパーや金属の塑性化を利用した低降伏点鋼ダンパーなどがある。

図表 17 層間ダンパーの種類

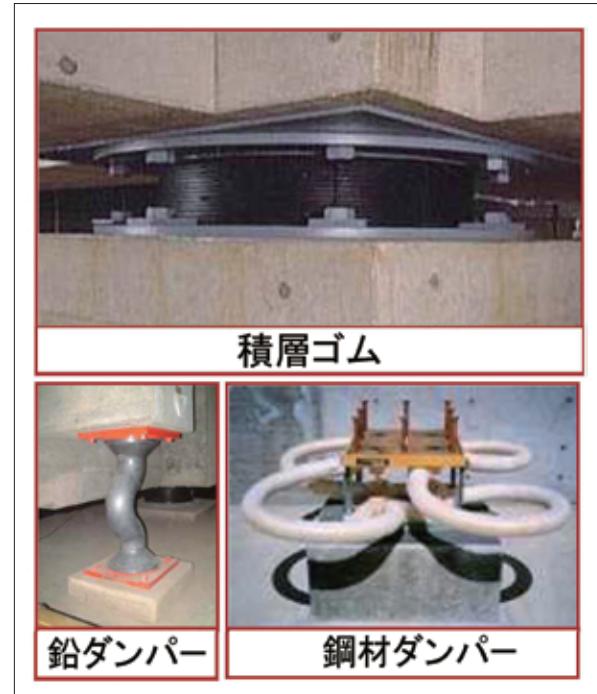
図表 18 免震建物用の構造部材

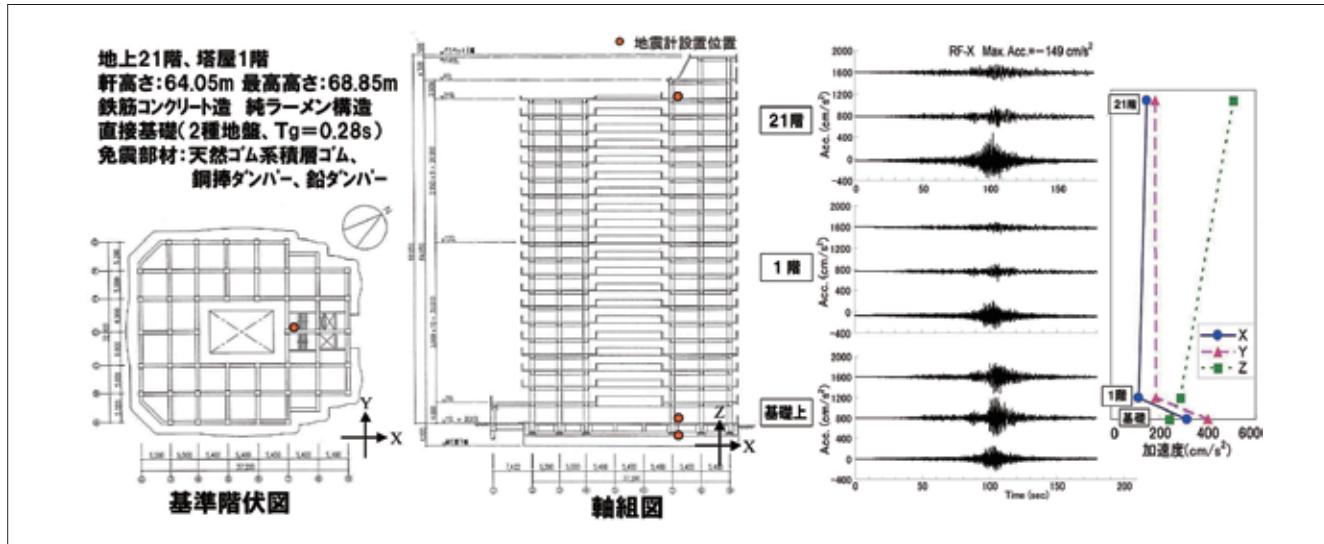
図表 19 免震構造の超高層建物で観測された東日本太平洋沖地震の地震動

図表 19 は、免震構造の超高層建物で観測された東北地方太平洋沖地震の地震動を示している。基礎上・1階・21階の3箇所で観測しており、それぞれ3種類の波形は、上2つが水平方向、下1つが垂直方向の地震動である。基礎上と1階の水平方向の地震動には大きな違いが見られる。1階で観測された加速度は、基礎上で観測された加速度の約1/3になってしまっており、免震機構が有効に働いた。

ていることがわかる。しかし、垂直の地震動は減衰しておらず、一般的な免震構造は垂直方向には働くかない。免震機構が無い場合のこの建物の揺れは測定で

きないのでシミュレーションに頼るしかないが、下層階の揺れは約320 cm/s²から約100 cm/s²に、上層階の揺れは約280 cm/s²から約160 cm/s²に低減されているという結果が得られた。また、層間変形角（各層での変形を柱の長さで割った値）は、免震構造でない場合には中層階では1/200近くに達するが、免震構造の場合にはどの階でも1/1000以下に抑えられていることもわかった。層間変形角が1/200以上になると、壁に亀裂が生じ始めると言われており、免震構造では層間変形角を抑える効果がはっきりと確認された。実際にこの建物では、壁や柱面のひびなどの被害や家具の転倒などの被害も報告されていない。

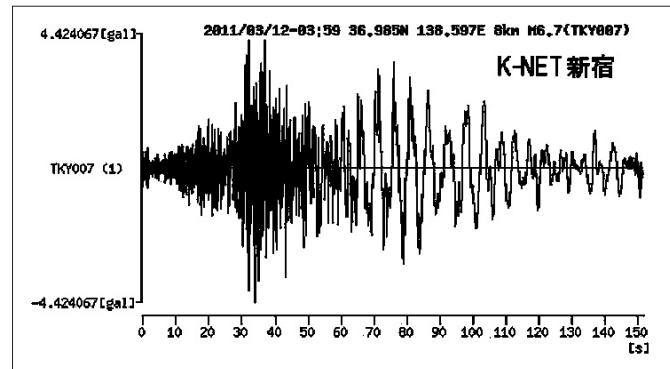
図表 20 東北地方太平洋沖地震余震の新宿における地震動

にわたって大きく揺れた初めての事例となった。新宿の超高層ビル群は、約13分間にわたり、最大で108cmの振幅で揺れた。この様子は、ビデオに撮影され動画投稿サイトで見ることができる。首都圏では、「長周期地震動」を伴う余震も観測され、図表20は、3月12日の午前3時59分に起きた余震の新宿における地震動である。この余震では、地震動加速度自体はあまり大きくはなかったが、図表20の65秒から110秒までの時間で、約5.6秒周期の「長周期地震動」が明確に観測されている。
